ANALISA PENGARUH HEAT TREATMENT TERHADAP KETEBALAN LAPISAN ZINC DAN KETAHANAN KOROSI PADA PERMUKAAN LINK ENGINE HANGER SEBELUM PROSES PELAPISANNYA

Kata kunci : Heat Treatment, Zinc plating, korosi, Link Engine Hanger

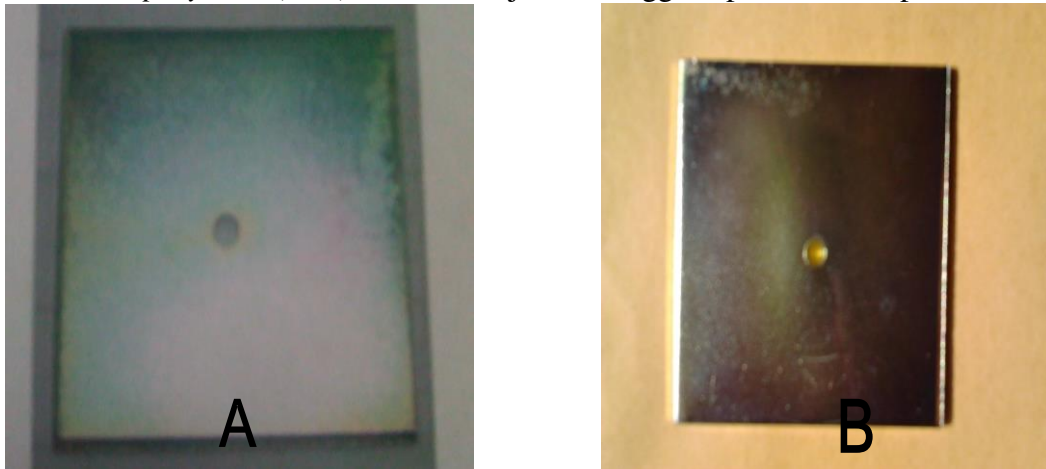
Gambar 2.1 Plat A : plat sebelum uji korosi, Plat B : plat setelah *Salt Spray* dengan variasi *Non Heat Treatment*

Pada foto hasil uji korosi dengan metode *Salt Spray Test* (SST) dalam jangka waktu 240 jam dan dengan tiga variasi dari masing-masing plat tersebut dapat dilihat dari sisi sifat dekoratif ataupun dilihat secara fisik menunjukkan bahwa kondisi pada tiap-tiap plat sebelum dan sesudah dilakukannya uji korosi dengan metode *Salt Spray Test* (SST) masih dalam keadaan normal atau masih dalam keadaan baik tidak menunjukkan adanya korosi yang terjadi. Secara Fisik memang tidak terlihat adanya perbandingan dari tiap-tiap variasi, namun apabila dilakukan foto mikro akan terlihat hasil perbedaan dan juga tebal lapisan zinc plating dari tiap-tiap plat sesudah melewati *Salt spray Test*.
